WOLF aktuell

Bericht zur
Fachtagung vom 22. bis 23.10.2015

„Dehnfugen-Abdichttechnik, Oberflächenschutz & Dichtigkeitskontrolle“

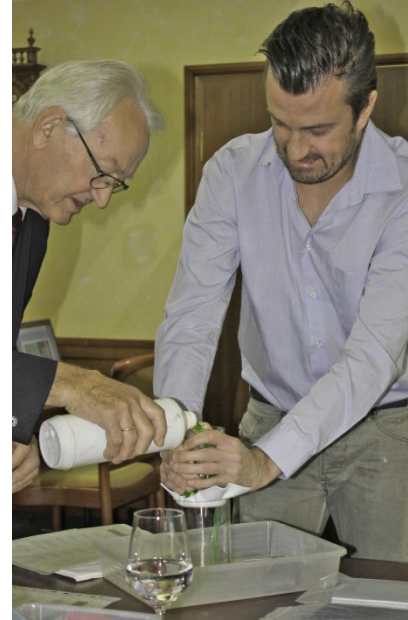
Test

Druckbelastung der Materialien des Quellvlies-Abdichtkissens

Ausführung:

Druckbelastung ca. 75 kg auf die Materialien die auf Schotter 420 g/Stein lagen. QV-(Quellvlies-) Seite zum Schotter zeigend.

Ergebnis:

keine Beschädigung der VF. Keine Undichtheit des QADK/V

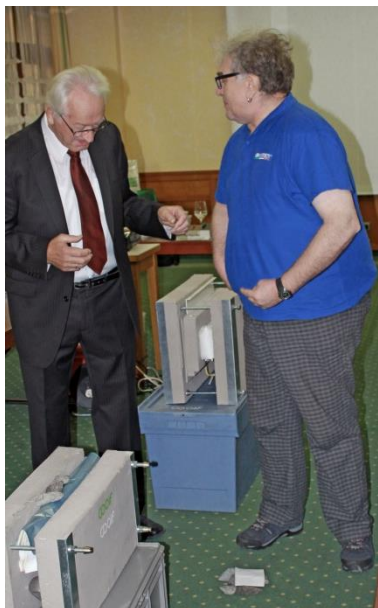
Druckbelastung der Materialien des Quellvlies-Abdichtkissens die auf Schotter lagen.

Druckbelastung von der QV-(Quellvlies-) Seite zum Schotter zeigend und anschließend Druckbelastung von der Verbundfolien-Seite zum Schotter zeigend.

Ergebnis: Keine Beschädigung

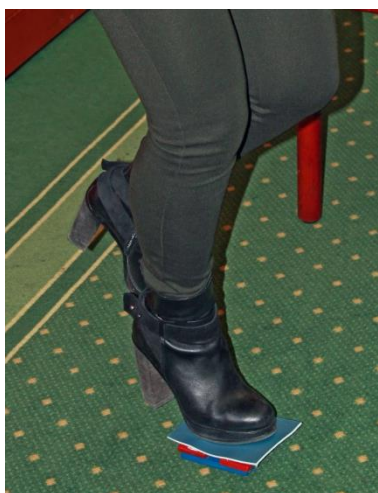
Druckbelastung der Oberflächen- / Grundwasserschutzmaterialien

Druckbelastung der Materialien

13.1 VF-QV-DF, 13.2 VF-QV-DES, 13.3 PE-QV-OS die auf 2 Streifen 25x100 mm Basalt Körnung 5/8 mm lagen.

Ergebnis: QV-Seite: Keine Beschädigung

VF-Seite: Loch \varnothing 2 mm

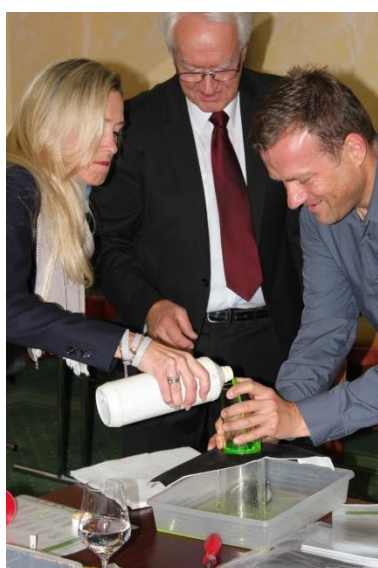
Dichtigkeit des Oberflächen- / Grundwasserschutz nach Druckbelastung

Die unmittelbar zuvor druckbelasteten Oberflächen- / Grundwasserschutzmaterialien wurden Wasser ausgesetzt und die Selbstheilung des Quellvlieses geprüft.

Ergebnis: keine Wasserfortleitung durch die Quellvliessschicht 480 g/m².

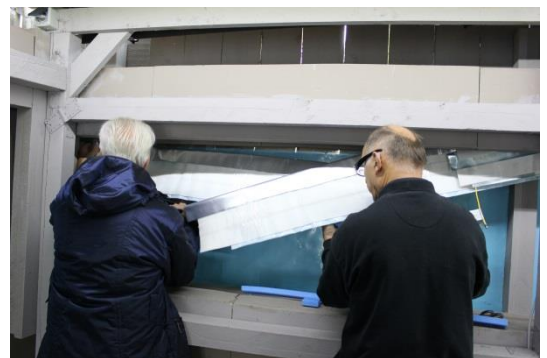
1. Funktionstest

Abdichtung gegen herabfallende Steine und Schotter

Montageausführung

- Zwei Abdichtkissen SVS-QADK/V-O Deckungsbereich ~ 60 cm überlappt, Schotter-Schutzfolie gegen Wasserfortleitung mit 21.4 F-SVS-QADK (~2m Länge) den Überlappungsbereich abdecken.

Ergebnisse:

Visuelle Bewertung.
Kein Durchlicht
(Wasservortleitung)
im Überlappungsbereich

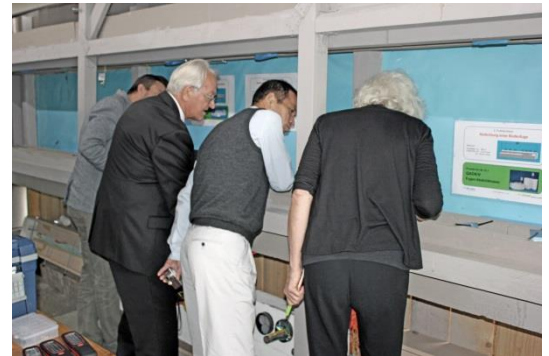
2. Funktionstest Abdichtung einer Bodenfuge

Korrekturmaßnahme

- Luft evakuieren beider Abdichtelemente
- Abdichtkissen zur Versatzstelle liegend bis etwa 30 cm (deckungsgleich) in Fugenkammerabschnitt 3,5 cm einschieben

Fehleranalyse

- Durchlichprüfung (Undichtigkeit) an den Versatzstellen und im Abdichtkissen QADK/V L-Überlappungsbereich.

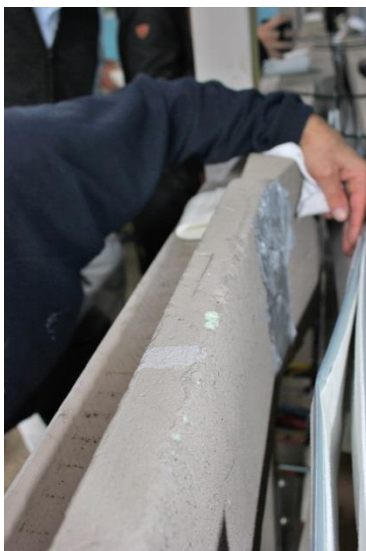
- alle Fugenversatzstellen mit 29.2 U-ADMF Abdichtmasse keilförmig (gleitend) anpassen und mit Quellvlies abdecken.
- beider Abdichtkissen mit Luft befüllen

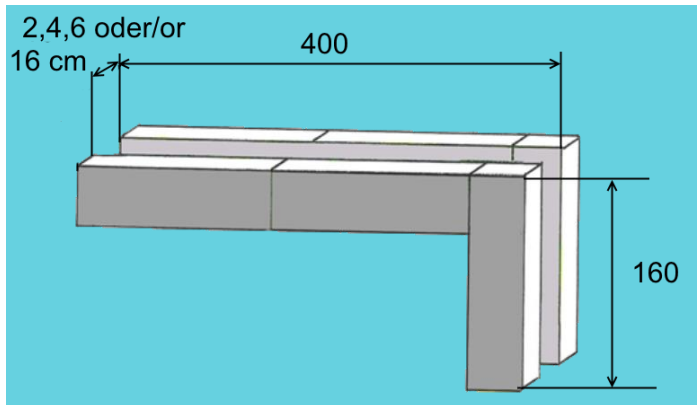
3. Funktionstest

Veränderbare Fugenbreite – Abdichtung waagrecht und senkrecht

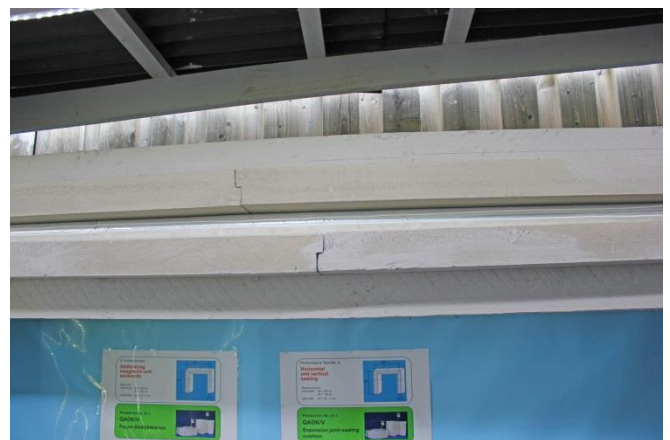
4. Funktionstest

Abdichtung waagrecht und senkrecht

Fehleranalyse

- (1) mit bloßem Auge sichtbare Undichtigkeiten im Eckbereich. Fugenbreitenänderung mittig zur horizontalen Fugenkammer 3 cm / 7 cm

Ursache

- Holzbalkenkonstruktion 10x10x2500 cm oder Stahlbetonplatten 6,5x300x1500 cm Konstruktion ungeeignet für Querdruckbelastung durch QADK/V L-5m bei Fülldruck $\geq 0,3$ bar

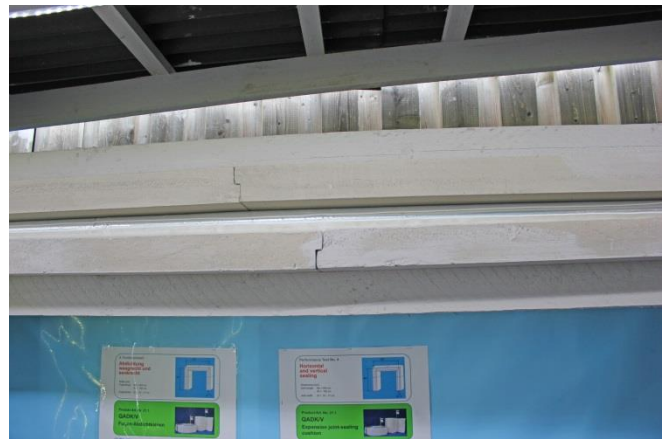
6. Funktionstest

Abdichtung waagrecht und senkrecht

- Bewertung der Eckbereiche mit LED-Lampe, keine Undichtigkeiten oder Fugenkammer Aufweitung
- Montage
